INV-BZE902 Dorfstrasse 25, 17. Jh. (Dossier (Bauinventar))

Signatur:	INV-BZE902
Signatur Archivplan:	BZE902
Titel:	Dorfstrasse 25
Bezirk:	Muri
Gemeinde:	Bünzen
Ortsteil / Weiler / Flurname:	Bünzen
Adresse:	Dorfstrasse 25
Versicherungs-Nr.:	99
Parzellen-Nr.:	8
Koordinate E:	2666804
Koordinate N:	1240031
Situationsplan (AGIS):	http://www.ag.ch/app/agisviewer4/v1/html/agisviewer.htm?config=agis_geoportal_fs.json&thema=185&scale=5000&basemap=base_landeskarten_sw&x=2666804&y=1240031

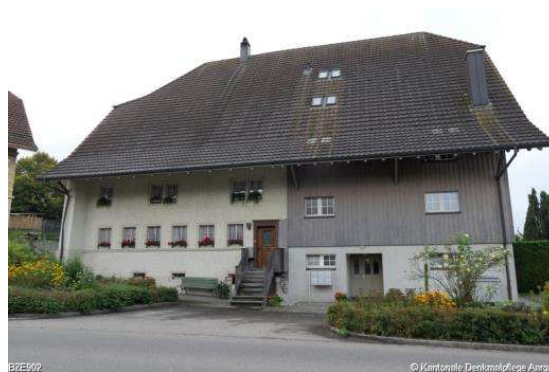
Ansichtsbild:

Würdigung:	Ehemals strohgedeckter bäuerlicher Viehzweckbau, der vermutlich aus dem 17. Jahrhundert datiert und bei dem es sich um den Bünzner Meierhof des Klosters Muri handelt. Der stattliche Baukörper ist in Gemischtbauweise aufgeführt, wobei der alte Wohnteil mit Ausnahme des Mauersockels und der massiven östlichen Stirnfront aus verputztem Fachwerk errichtet ist. Während der Ökonometrie Ende der 1990er-Jahre zu Wohnzwecken umgenutzt worden ist, präsentiert sich der Wohnteil noch weitgehend in seinem originalen Erscheinungsbild und bewahrt die imposante, russgeschwärtzte Hochstudkonstruktion mit integriertem stehenden Stuhl. In einem früher als Sakristei genutzten Obergeschosszimmer haben sich historische Ausstattungselemente erhalten. Aufgrund seiner Lage am südlichen Dorfeingang und seines Volumens tritt der Baukörper im Ortsbild prominent in Erscheinung.
Bau- und Nutzungsgeschichte:	Bei dem bäuerlichen Viehzweckbau, der ursprünglich ein Strohdach besass und vermutlich noch aus dem 17. Jh. datiert, handelt es sich um den sogenannten «Meierhof». Ein Meierhof ist das Bauerngehöft des Verwalters (Meier) eines landwirtschaftlichen Betriebes, der zu einer adligen oder geistlichen Grundherrschaft gehört. Im Falle von Bünzen bewirtschaftete der Meier die Ländereien des Klosters Muri und übte zudem die niedere Gerichtsbarkeit aus [1]. Im ersten erhaltenen Brandkatastereintrag von 1850 wird das Gebäude als ein zweistöckiges Wohnhaus mit Scheune, Schweinestall und drei Treppenkellern beschrieben. Es bestand damals aus Stein, Fachwerk und Holz und war teils noch mit Stroh, teils schon mit Ziegeln eingedeckt. Der Hausteil A umfasste eine Wohnung, zwei Keller und 2/3 Scheune; der Hausteil B eine Wohnung, einen Keller und 1/3 Scheune. Im späteren 19. Jh. wurde an der westlichen Stirnseite ein zusätzlicher Hausteil angebaut. 1915 wurden die Dachflächen vollständig mit Ziegeln gedeckt. Zu Beginn des 20. Jh.

<p>beherbergte der Hausteil B eine Küferwerkstatt. Ende der 1990er-Jahre wurde der westlich angebaute Hausteil abgebrochen und der Ökonomietrakt zu Wohnzwecken umgebaut.</p>
Beschreibung:	<p>Der stattliche bäuerliche Vielzweckbau befindet sich am südlichen Dorfeingang Bünzens auf der Südseite der Dorfstrasse, zu welcher er traufständig ausgerichtet ist. Ursprünglich trug der Baukörper ein ungeknicktes, strohgedecktes Halbwalmdach und bestand aus einem Wohnteil im Osten (Vers.-Nr. 99) sowie einem Ökonomieteil im Westen, der ein mittiges Tenn und einen äusseren Stall umfasste. Ende der 1990er-Jahre wurde der Ökonomieteil unter Beibehaltung des Volumens zu Wohnzwecken umgebaut (Vers.-Nr. 447; nicht Teil des Schutzzumfanges). Der alte, östliche Wohnteil ist mit Ausnahme der gemauerten Stirnfront aus verputztem Fachwerk aufgerichtet. Die nach Norden ausgerichtete strassenseitige Vorderfront weist im Erdgeschoss über einer durchlaufenden, profilierten Fensterbank sechs gleichmässig verteilte Rechteckfenster auf. Im Obergeschoss finden sich zwei Fensterpaare mit gefasten Holzrahmen, die noch auf das 17. Jh. zurückgehen dürften. Der Hauseingang ist über eine einläufige Holzterrasse zu erreichen. Er verfügt über einen rechteckigen Holzrahmen mit profilierter Verdachung und ein hölzernes Türblatt von 1905. Darunter befindet sich ein Aussenzugang zum Kellergeschoss. Rechts daneben ist das zweiteilige Schwellenschloss des ansonsten verputzten Schwellenkranzes zu sehen. Die östliche gemauerte Stirnseite des Wohnteils springt im Norden schützend über die Trauffassade vor. Im Erdgeschoss weist sie einen mittigen Eingang auf sowie im Ober- und Dachgeschoss je zwei kleine Rechteckfenster. An der rückwärtigen Trauffassade bewahren die Obergeschossfenster noch ältere Holzrahmen.</p> <p>Der breitgelagerte Hausgrundriss ist dreiraumtief angelegt, wobei sich in der Mitte der Küchenbereich befindet, der ursprünglich wohl im Zusammenhang mit den beiden Hausteilen eine Doppelküche umfasste, heute aber modernisiert ist. Während sich der tennseitige Hauseingang auf einen durchlaufenden Quergang öffnet, führte der giebelseitige Eingang ehemals direkt in die Küche.</p> <p>Im Obergeschoss sind beidseits eines firstparallelen Flurs je drei Zimmer aufgereiht. Der südöstliche Raum wurde früher als Sakristei genutzt, da die Kirche sich bis in die 1860er-Jahre mit ihrem ursprünglichen Standort «Im Winkel» in unmittelbarer Nachbarschaft befand. Der ehemalige Sakristeiraum bewahrt ein Wandtäfer aus stehenden Bohlen und profilierten Leisten sowie eine zweifeldrige, gestemnte Füllungstür mit kunstvollen rankenverzierten Beschlägen; beides stammt wohl aus dem 18. Jh. An historischer Ausstattung haben sich zudem ein schmuckes, spätbarockes Einbaubuffet mit Intarsienmalerei sowie ein Kachelofen aus der Zeit um 1800 erhalten. Der würfelförmige Ofenkasten ist aus glatten, grünen Füllkacheln aufgesetzt; seine weissgrundigen Frieskacheln sind blau bemalt. An der Sitzkunst haben sich grüne Füllkacheln mit Schablonendekor und Frieskacheln mit bunten Blumen- und Vogelmotiven erhalten. Letztere stammen aus der Werkstatt der Freiämter Hafner Notter in Boswil [2].</p> <p>Die eindrucksvolle, russgeschwätzte Hochstudkonstruktion mit Windstreben und Sperrrafen zur Aussteifung ist mit einem stehenden Stuhl kombiniert. Bei der Umdeckung auf Ziegel 1915 wurden die Rafen bis auf Wandhöhe zurückgeschnitten und mit Aufschieblingen versehen, welche den Dachknick ergeben. (Hausinneres nicht gesehen; Beschreibung gemäss Bauernhausforschung 1989 und Germann 1967.)</p>
